## **Anhang 1: Burgen im Baselbiet: Zustand und erforderliche Massnahmen**

### **1 Burgen im Eigentum des Kantons BL bzw. Burgen, für die der Kanton unterhaltspflichtig ist**

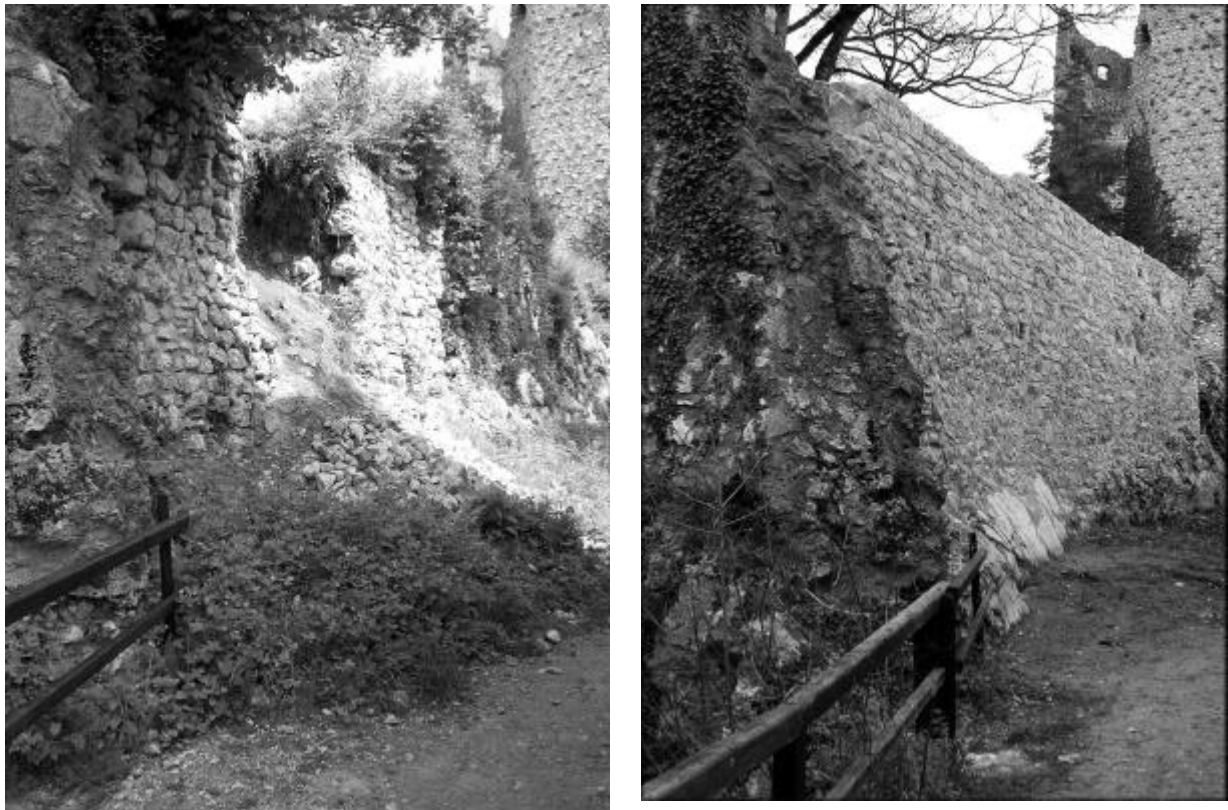
Nachdem weite Bereiche der Nordmauer des westlichen Zwingers zusammengebrochen waren und die Besucher durch weitere instabile Mauerpartien gefährdet waren, wurde dieses Mauerstück im Spätjahr 2007 saniert.

*Schloss Pfeffingen 2006: Links die partiell eingestürzte Zwingermauer, rechts die gleiche Partie, die im Zuge einer Notmassnahme nach modernsten Erkenntnissen der Denkmalpflege saniert wurde.*

Es ist dringend erforderlich, die Mauerkronen des Wohnturms, des Hexenturms und der südlichen Beringmauer je nach Situation zu festigen oder neu aufzubauen, um den Bestand dieser Bauteile zu gewährleisten. Die Entfernung des die Schäden grösstenteils verursachenden Bewuchses durch eine Fachfirma wurde bereits in Auftrag gegeben. Bei dieser Gelegenheit wird festgestellt werden können, wie gross der Sanierungsbedarf bei den

In einzelnen Mauerpartien müssen bereits jetzt absehbare Flickarbeiten durchgeführt werden. Will man den Mauerbestand in der nördlichen und östlichen Unterburg vor dem endgültigen Verfall retten, ist zudem eine umfassende Konservierung der Mauerreste erforderlich. Bei allen Mauern sind die Kronen neu aufzubauen und das vorhandene Mauerwerk zu verfugen. Aufgrund des starken Bewuchses ist allerdings eine detaillierte Begutachtung des Mauerwerks bislang noch nicht möglich, so dass damit gerechnet werden muss, dass einzelne Mauerpartien vollständig neu aufgebaut werden müssen - wobei sich ein Neuaufbau auf das bloss Sichtbarmachen der betreffenden Mauern beschränken sollte. Nach gegenwärtigem Stand ergeben sich bei einer groben Aufwandschätzung für die gesamte Mauerwerkssanierung der Ruine Pfeffingen einschliesslich der Nebenkosten (ökologische Baubegleitung, Dokumentationsarbeiten, Gutachten etc.) Kosten von rund 2'000'000 Franken.
